若葉区みつわ台は1970年代後半に分譲された、鉄筋5階建てを中心とした住宅団地。②～④は同じころ植えられた街路樹だが、①は1988年に開通したモノレールの建設工事の際に植えられたもの。

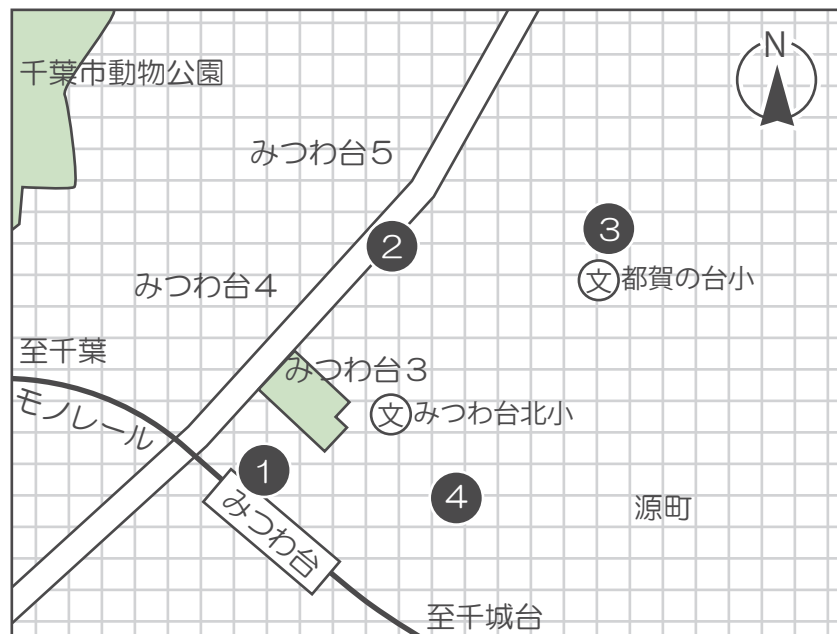
①モノレール下の街路樹

- ・ハナミズキは生育状況があまり良くなく、立ち枯れているものもあった。
- ・同じ植栽マスのサツキもところどころ枯れたままになっており、雑草が目立った。

連続植栽マスには雑草も多い

桜並木は、毎年「みつわ台桜まつり」の会場になるため、こまめに木の植え替えがされているが、その他の街路樹はあまり手入れがされていない印象だった。特に①の連続植栽マスは雑草が目立つため、近隣住民を巻き込んだ手入れがされてもよいのではないかと感じた。

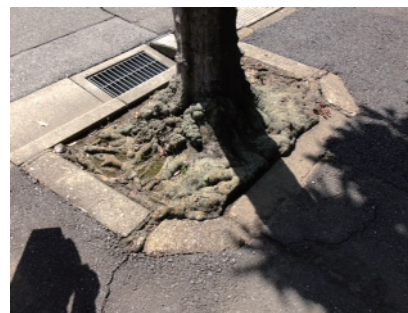
③都賀の台の街路樹

- ・マテバシイは植栽マスからあふれるように根元が太くなっている。また根が伸びて路面にひびが入っている。歩道が狭いので通行に支障がある。

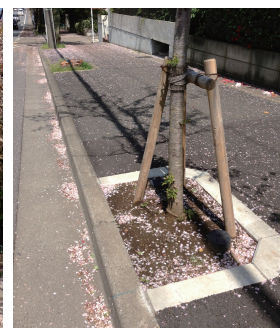
- ・サクラは生育環境が悪いためか樹の寿命が短い、空洞化が認められたものなどは伐採し、植え替えが行われている。植栽マスを新しく作り直しているが、以前のものよりひとまわり小さくなっており、木の成長に耐えられるのか不安。

植え替えられたサクラ

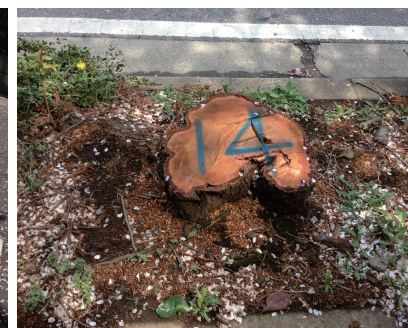
空洞化で伐採された切り株
